Malerlehrlinge erneuern den Jugendstil der Pauluskirche

Die Berner Pauluskirche gehört zu den bedeutendsten Jugendstilbauten der Schweiz. Mit dem Neubau der Orgel erfolgte eine Restaurierung, um im Innern die frühere Stimmung wieder herzustellen. Die Arbeit leisteten Lehrlinge von sechs Berner Malerbetrieben – gratis. Zugleich lernten sie dabei, traditionelle Dekorationstechniken auszuführen.

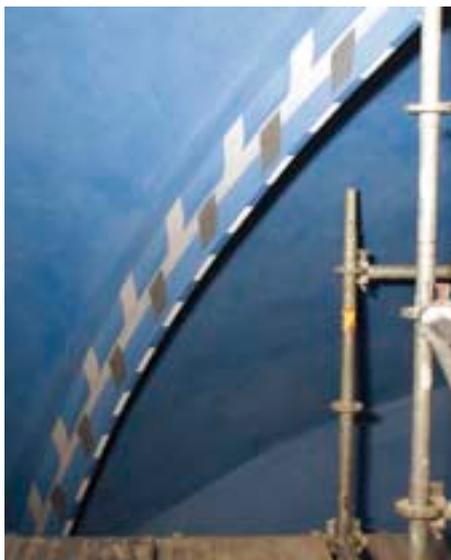
Bei den Rippenbögen haben die Lehrlinge anhand der freigelegten Dekorierungen Schablonen erstellt und mit diesen die Rippenbögen gestupft und bemalt.

Bei der Vorbereitung der Restauration wurden an den Rippenbögen repetitive Elemente, ein sogenannter Rapport, der jeweiligen Dekoration in Blau,

Schwarz, Grau und Gold gefunden. Das erlaube eine Rekonstruktion, also Neubemalung, erläutert Restaurator Michael Fischer. Im Sockelbereich der Wände wurden die Dekorationen freigelegt, konserviert und als Original gezeigt. Alle diese dekorativen und denkmalpflegerischen Arbeiten hätten nicht durchgeführt werden können, wenn nicht sechs Berner Malerbetriebe die nötigen Arbeitskräfte zur Verfügung gestellt hätten.

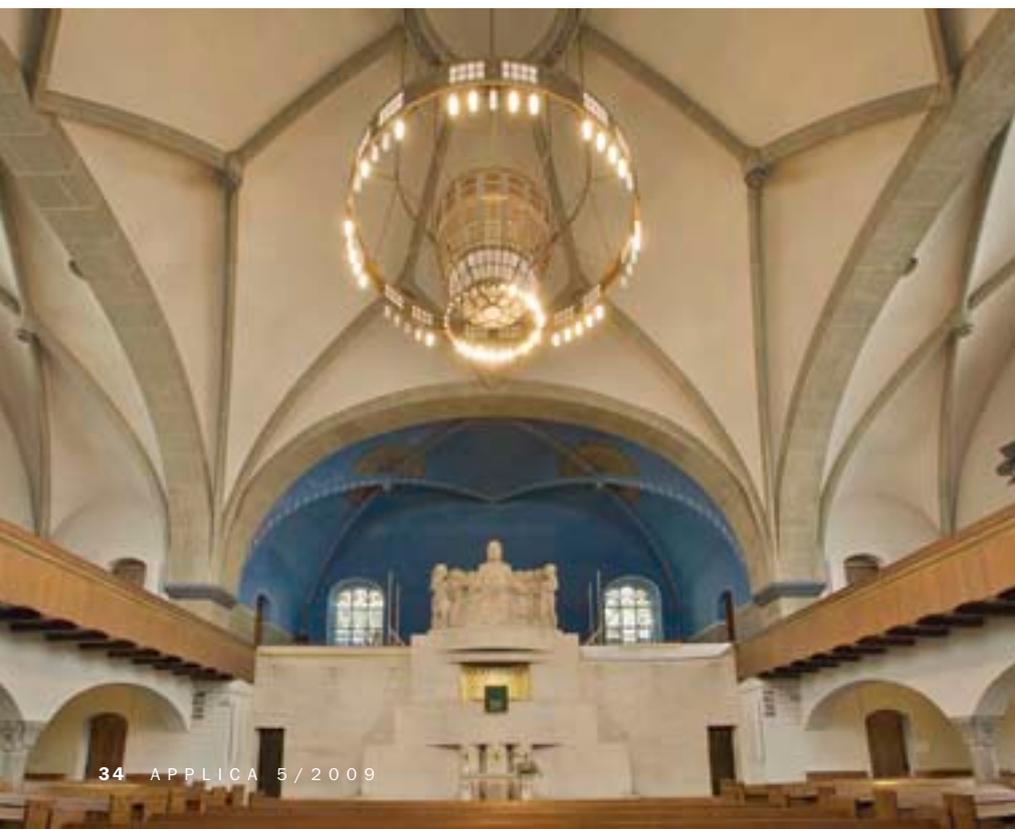
Blick in die im ursprünglichen Blau erstrahlende Sängerempore der Pauluskirche im Länggassquartier in Bern. Seit Ostern 2009 ertönt von dort die (im Bild noch nicht ersichtliche) Orgel.

Blau sei die Farbe des Himmels, freut sich Heinrich Meyer-Reichenau, Präsident des Kirchgemeinderats Paulus, über das restaurierte Gewölbe oberhalb der sogenannten Sängerempore. Zugleich wurden zwei bei einer früheren

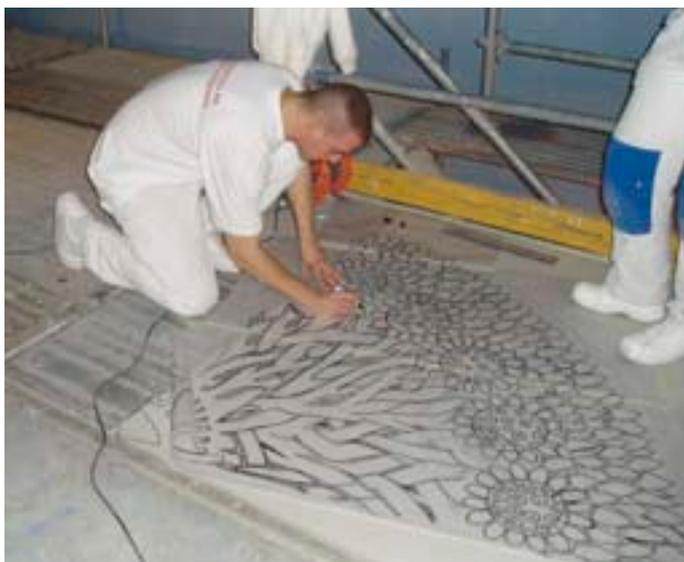
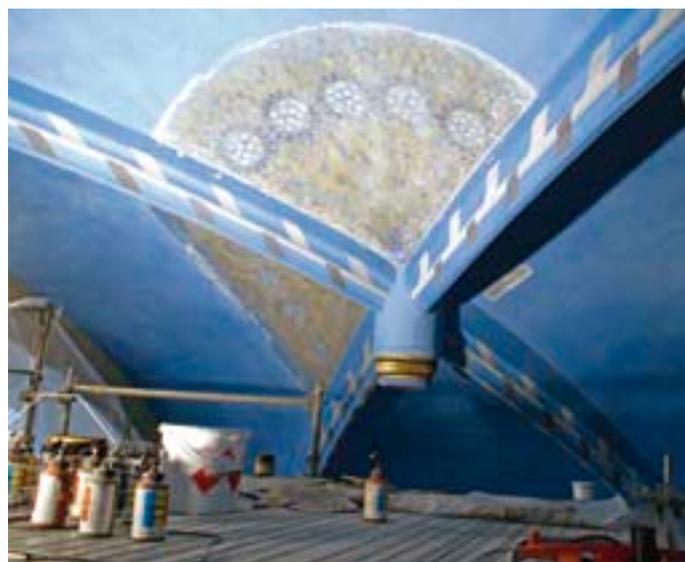
Bei den Sondierungsarbeiten sind im Kreuzungspunkt der Rippen zwei komplett erhaltene Blumenmotive freigelegt worden. Sie dienten als Pausvorlage für die restlichen sechs Kappen.

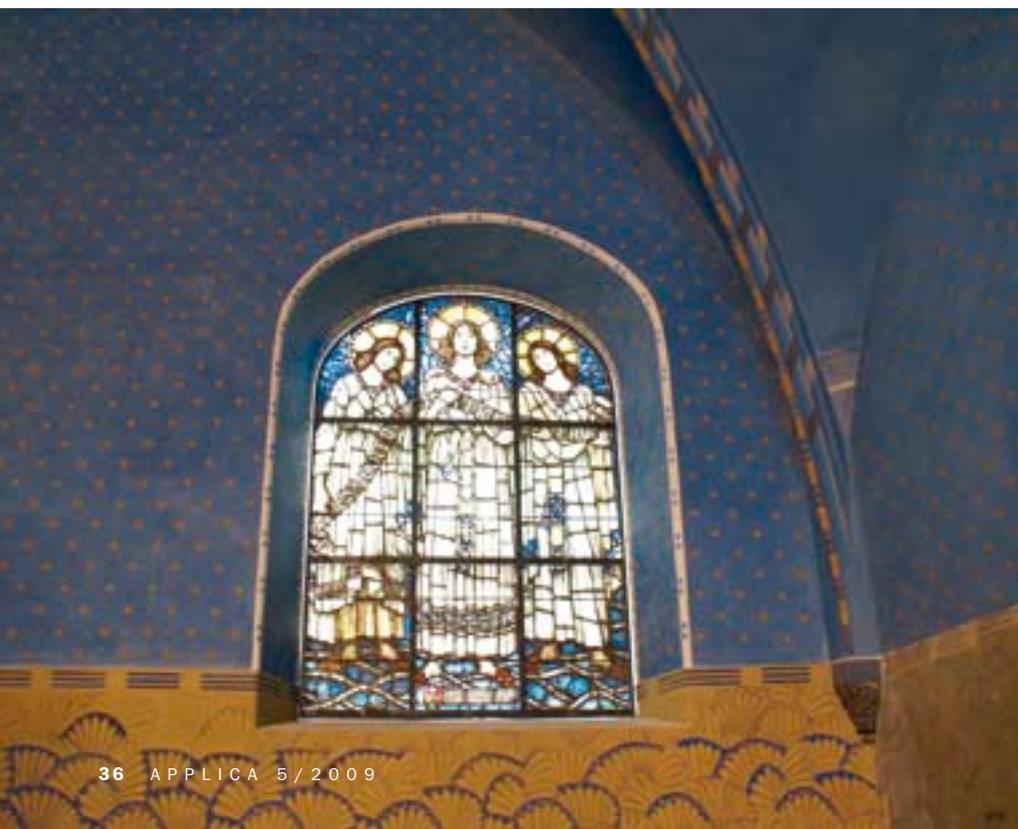
Bei den Umbauarbeiten der Pauluskirche in den Jahren 1969 und 1970 wurden zwei Fenster gegen die Mitte hin versetzt. Jetzt befinden sie sich wieder am ursprünglichen Standort. Sie wurden von den Lehrlingen der Gipsabteilung der Pfister AG neu verputzt.

Veränderung versetzte Fenster wieder an den ursprünglichen Platz gerückt. Im Budget von knapp 1,5 Millionen Franken für den Ersatz der alten Orgel – wovon 340'000 Franken durch die Kirchengemeinde selber aufgebracht werden mussten – hatten diese Wiederherstellungsarbeiten aber keinen Platz gehabt. Dank Spendengeldern und der «Fronarbeit» der Berner Lehrlinge kamen diese dennoch zustande.

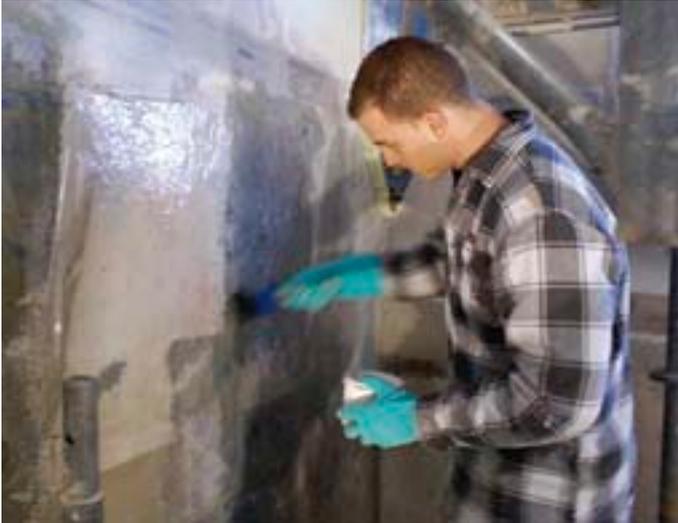
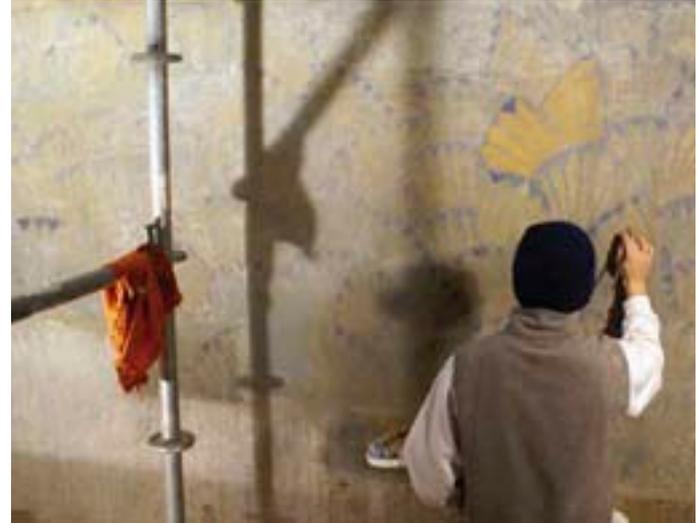
Am Anfang der Arbeiten stand das Freilegen der Sockel auf der sogenannten Sangerempore. Mit einem von der Denkmalpflege vorgeschriebenen Abbeizmittel lost ein junger Malerlehrling die Dispersion, welche den bemalten Untergrund abdeckt. Unter dem Sockel kamen als schones Motiv gelbe Facher auf blauem Hintergrund zum Vorschein.
